## Statusbesiktning Tak/Vindsutrymmen

**Bostadsrättsförening** BRF Vetekärnan  
**Adress** Björkliden 2-46  
Lötgatan 163-241  
**Postort** 586 65 Linköping  
**Datum** 2024-10-10  
2024-10-17

**Internt ordernr.** 10163-517  
**Beställare** BRF Vetekärnan  
**Besiktningsman** Pontus Petersson,  
Petter Andersson  
**Företag** FST Husbesiktningar AB

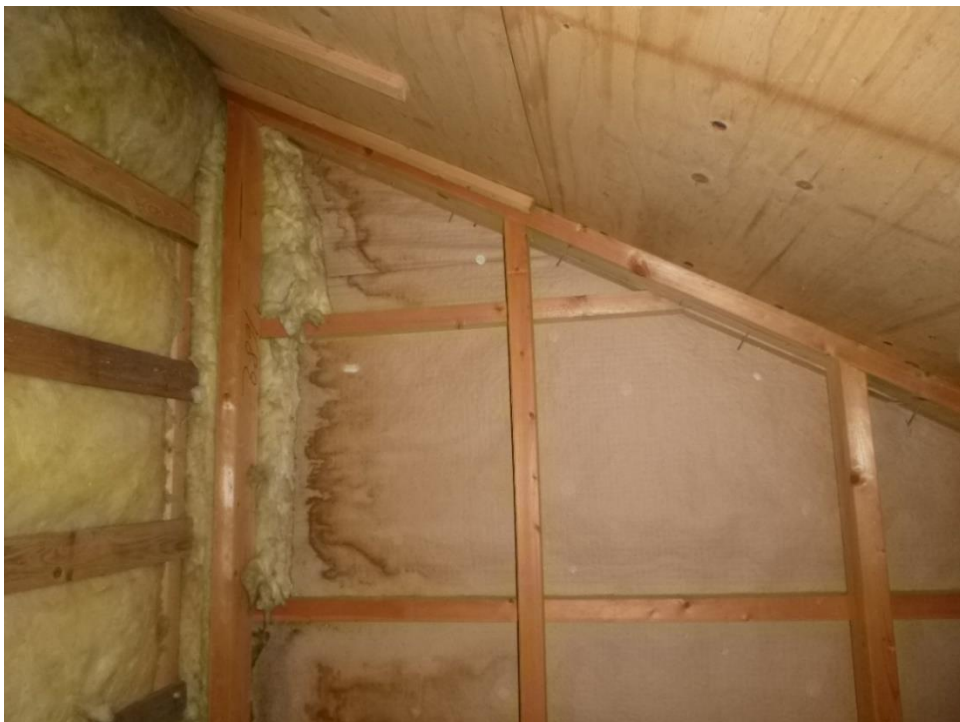
1. Björkliden 22

| Björkliden Nr: | Yttertak: | Vind: |
|---|---|---|
| 22 | | Vind:: Rinningsmärke på gips mot granne.<br>Plast sprucken. |

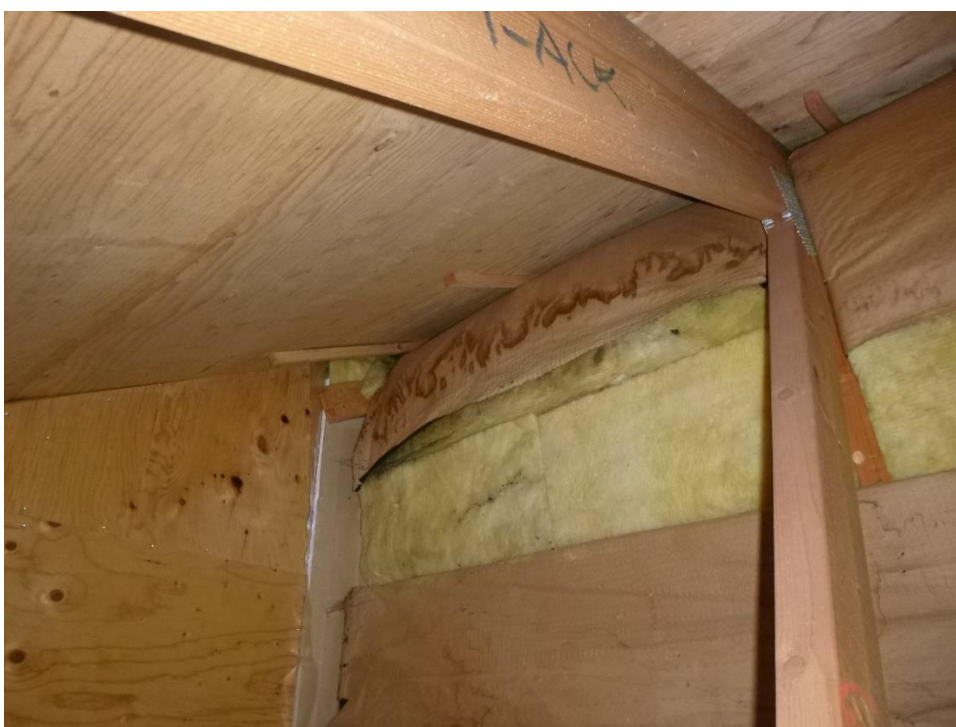
2. Björkliden 36

| Björkliden Nr: | Yttertak: | Vind: |
|---|---|---|
| 36 | | Inredd vind |
| | | Kattvind baksida: Missfärgningar på underlagstak av plywood. |
| | | Kattvind entrésida: Missfärgningar på isolering mot gavel. |

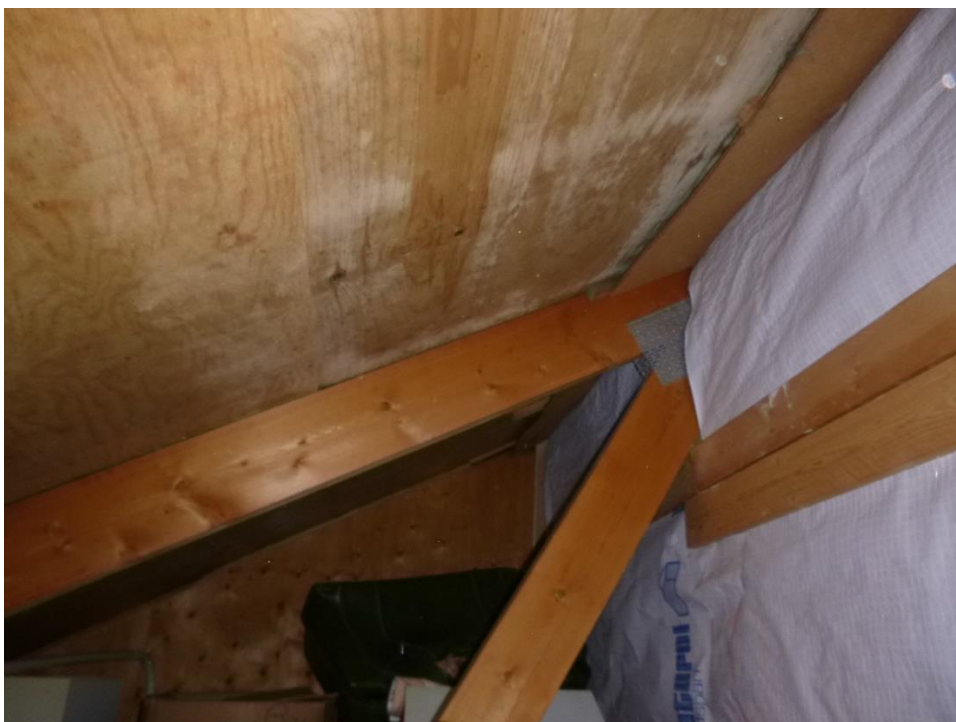
3. Björkliden 38

| Björkliden Nr: | Yttertak: | Vind: |
|---|---|---|
| 38 | Mosspåväxt | Nockvind: Missfärgning i andra takstolsfacket mot baksida upp motnock. |

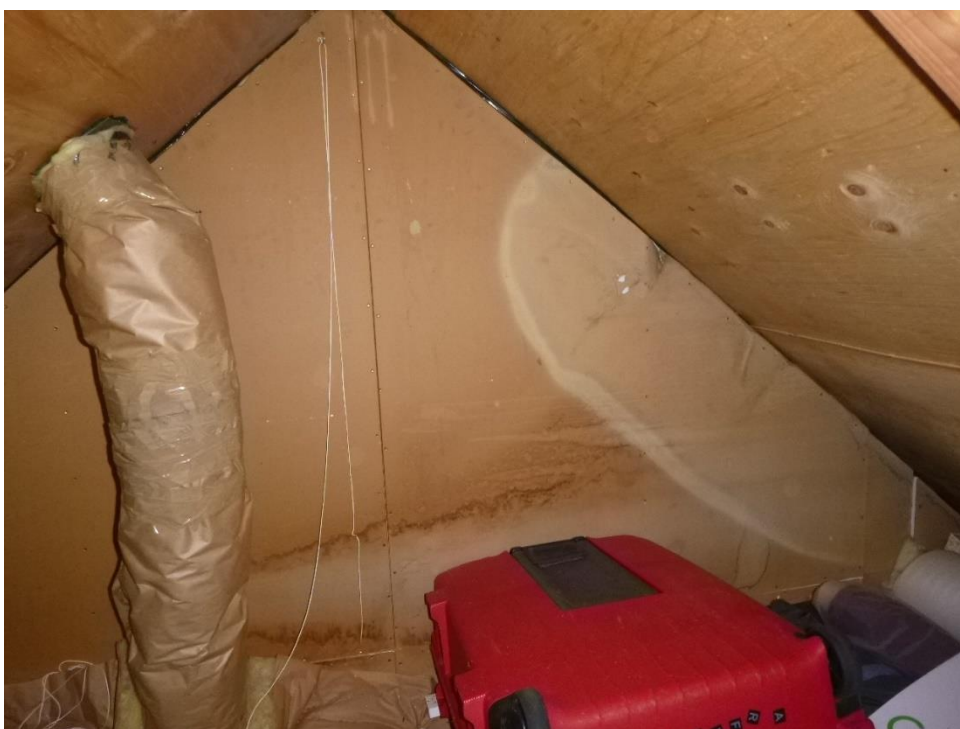
4. Björkliden 165

| Lötgatan Nr: | Yttertak: | Vind: |
|---|---|---|
| 165 | | Vind inredd<br>Kattvind på entrésida: Rinningsmärke på isoleringspapp mot granne 167. Inga förhöjda fuktvärden.<br>Kattvind mot baksida saknar lucka. |

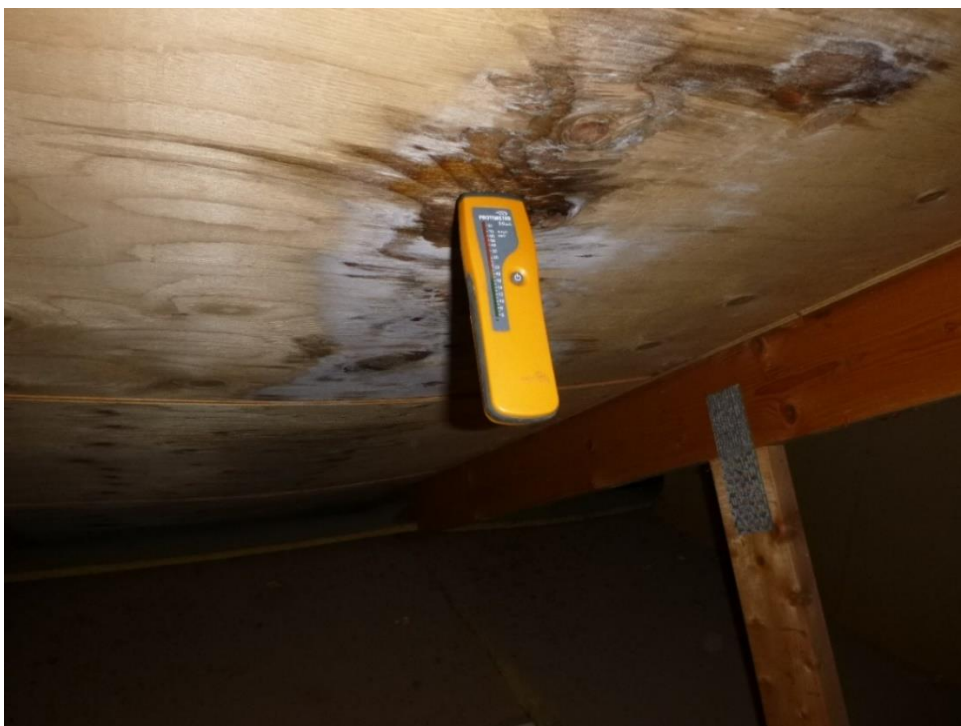
5. Lötgatan 197

| Lötgatan Nr: | Yttertak: | Vind: |
|---|---|---|
| 197 | | Läckageplats. Trolig trasig takpanna. Under inre takfönster på vänster sida. |

Regelbundna kontroller av vindsutrymmen för att se om det finns någon påväxt/missfärgning. Typ bild nr 5, tecken på trasig takpanna.

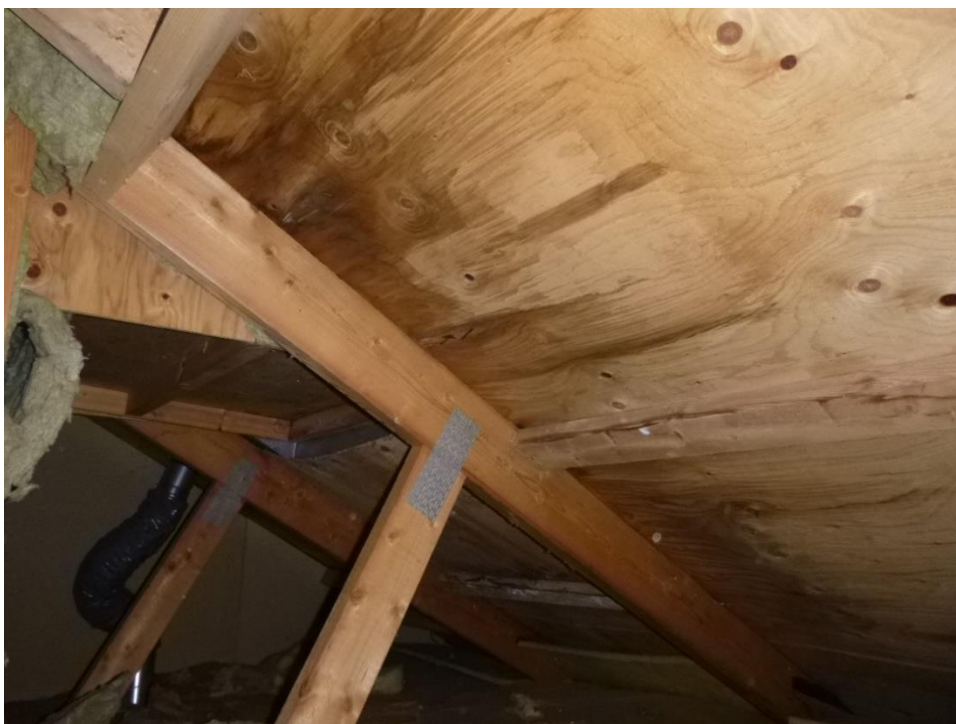
6. Lötgatan 223

| Lötgatan Nr: | Yttertak: | Vind: |
|---|---|---|
| 223 | Takpannor svackar något på vänstersida av takkupa. Rikligt med löv mm under takpannor. Takpannor på höger sida av takkupa var ur på entrésida var ur läge och är justerade. Bör kontrolleras regelbundet. | Vind inredd. Kattvind entrésida: Missfärgningar på underlagstak runt takfönster. Förhöjda fuktvärden kunde uppmätas. Kattvind baksida: Missfärgningar under takfönster. Inga förhöjda fuktvärden. |

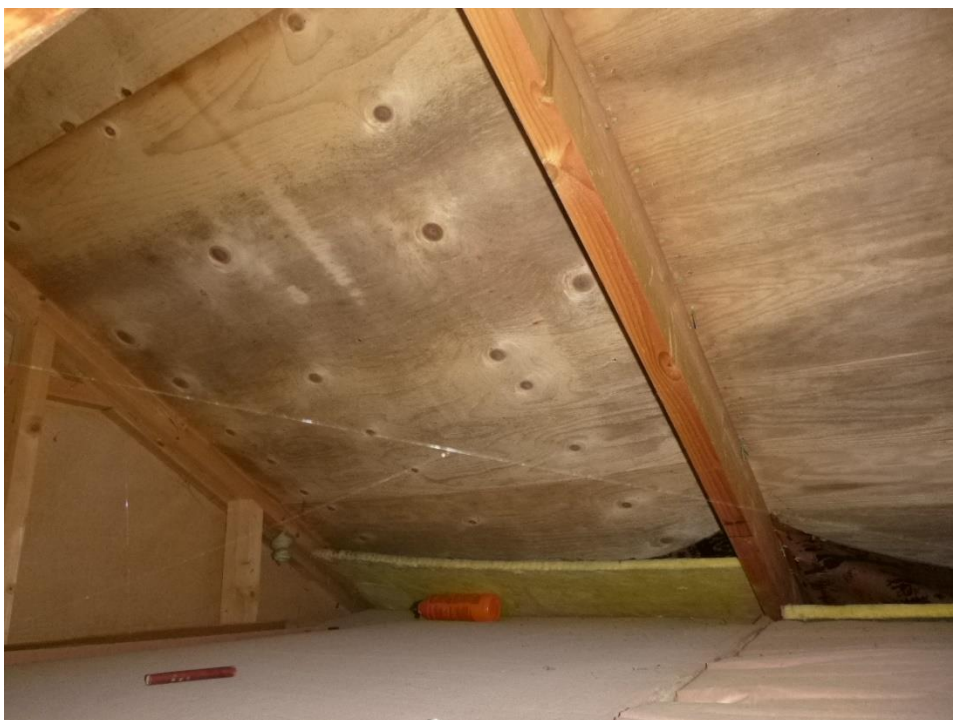
Utifrån noteringar i vissa vindsutrymmen där mikrobiell påväxt förekommer bör ventilationen kontrolleras, dessa vindar är inredda och kan innebära ändrade förutsättningar för ursprunglig ventilation.

7. Mikrobiell påväxt (Generell bild)

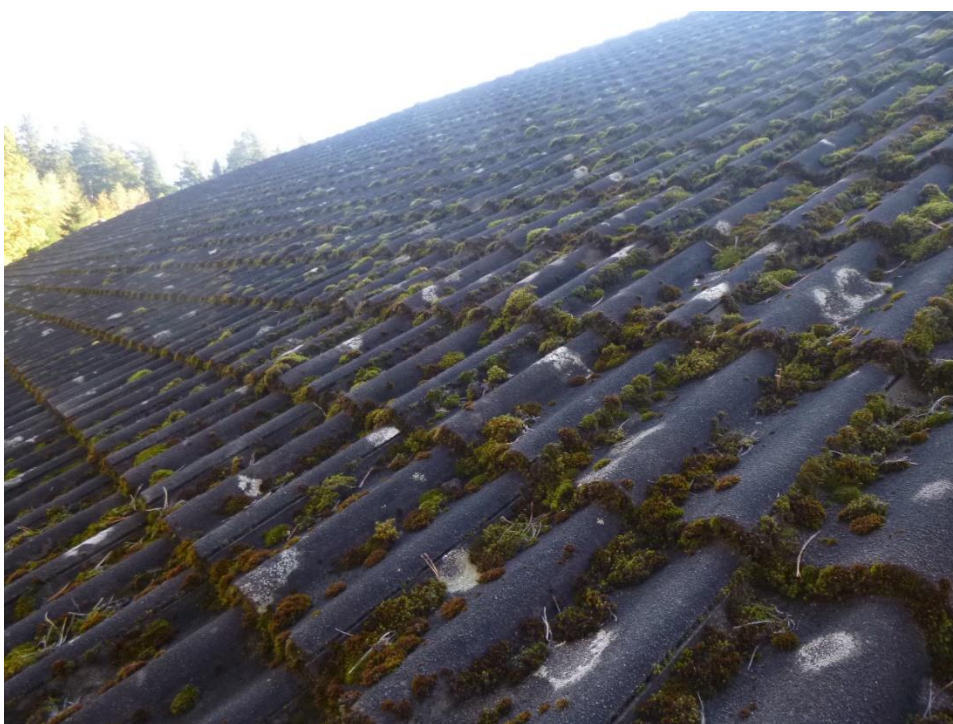
Varierande omfattning av mosspåväxt beroende på vilket väderstreck husen ligger och närhet till skog.

8. Mosspåväxt.

Alternativ 1. Rengör takpannor och behandla mot mossor.

Alternativ 2. Rengör takpannor och utför sprutmålning av takpannor och plåtdetaljer.

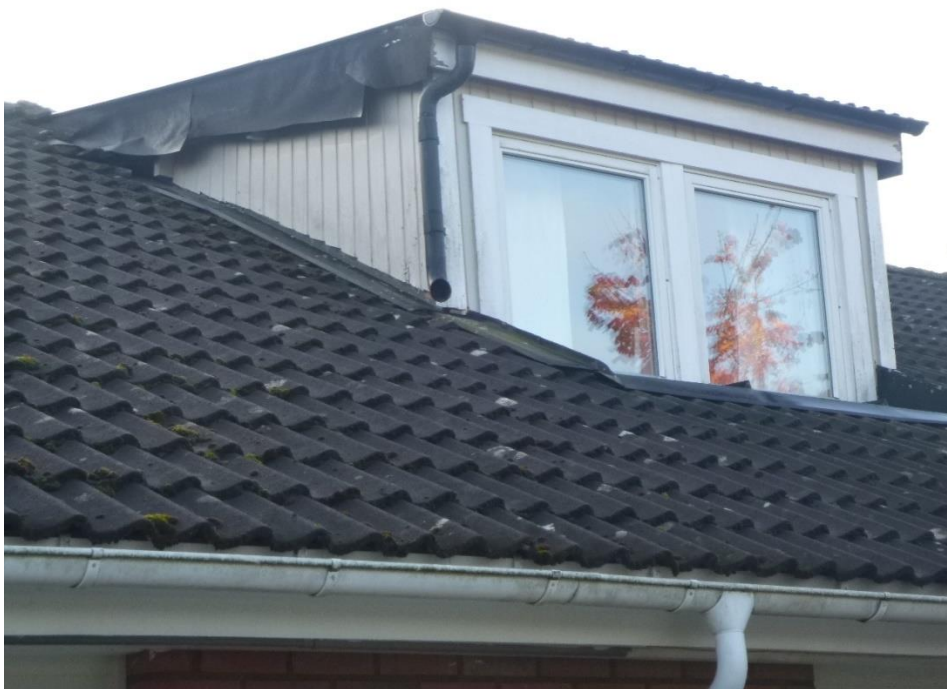
| Björkliden Nr: | Yttertak: | Vind: |
|---|---|---|
| 46 | Arbeten på takkupa ej färdigställda. Vindskivor saknas, papp hänger. Takpannor upp motnock ligger ej bra. | - |

9. Takkupa som ej är färdigställd.
